**Projekt: 0955/2015 Untersuchung einer Altlastenverdachtsfläche im Bereich B-Plan 29, Appen-Etz**

## **Abschlussbericht**

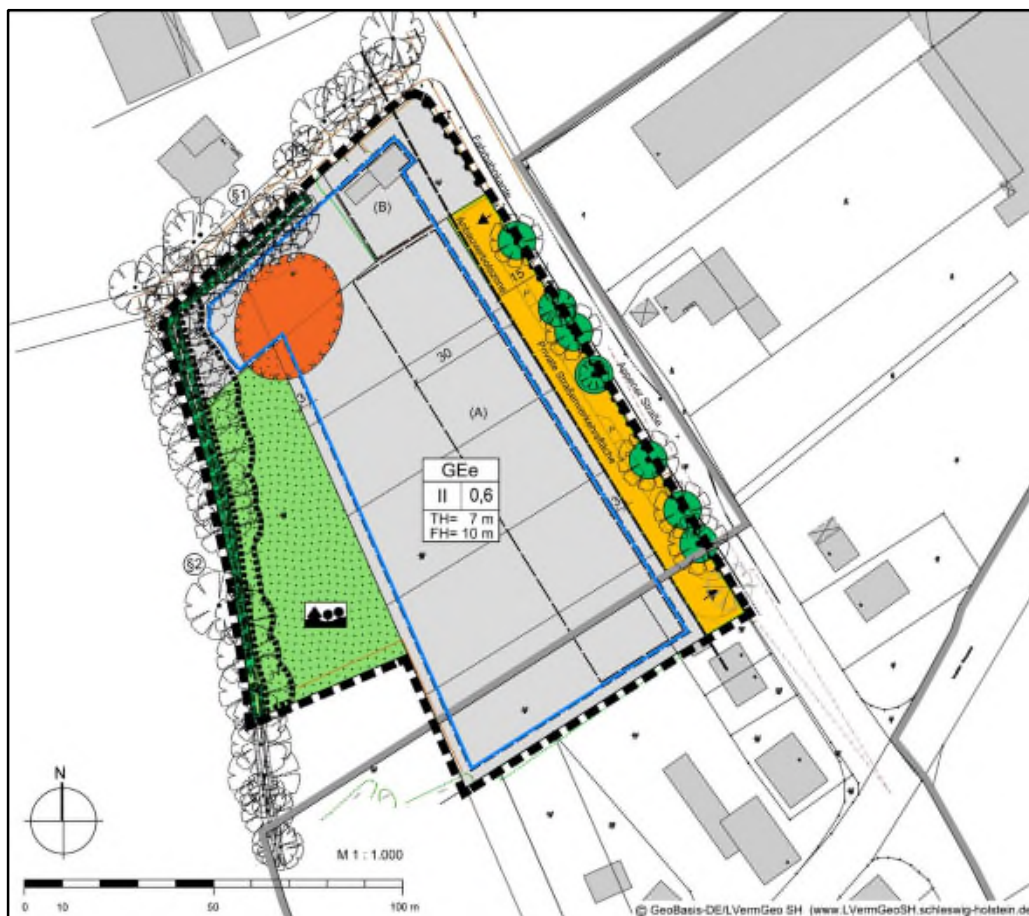
Abb. 1: Lage des vermuteten Verfüllungsbereichs (orange hinterlegt) M 1:2.000

Im nordwestlichen Teilbereich des B-Plangebiets befindet sich die Fläche mit dem Verdacht der Verfüllung eines ehemaligen Teichs. Dieser Bereich ist in dem Lageplan der Satzung der Gemeinde Appen zum B-Plan Nr. 29 dargestellt (s. nachstehende Abbildung 1).

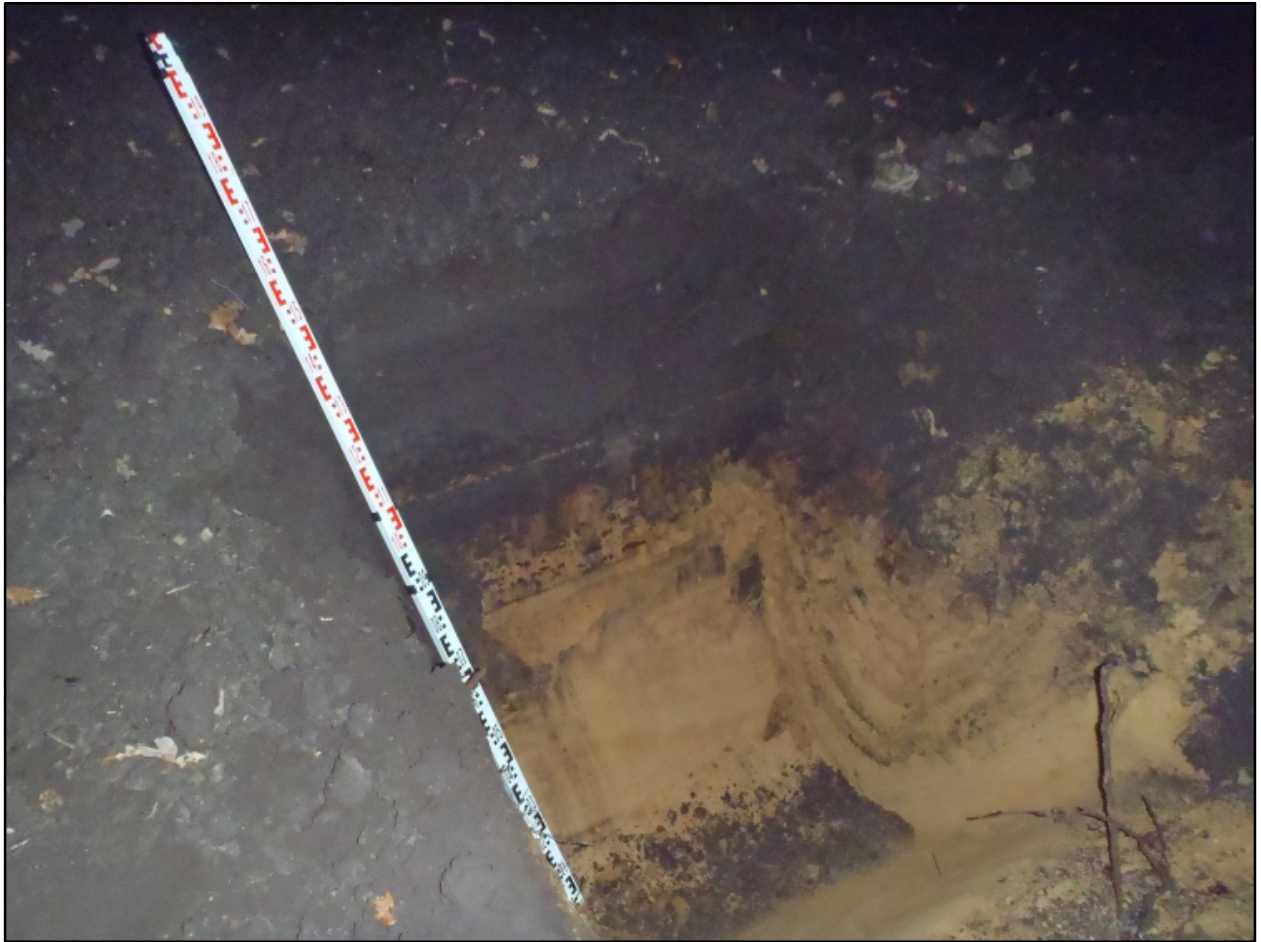
Abb. 4: Bodenschichtung in Schurf S 1

Schurf S 1:

0,0 – 0,4 m: Mutterboden, z. T. mit Wurzelresten, keine sichtbaren anthropogenen Beimengungen.

0,4 – 1,5 m: Mittelsand, feinsandig, keine sichtbaren anthropogenen Beimengungen

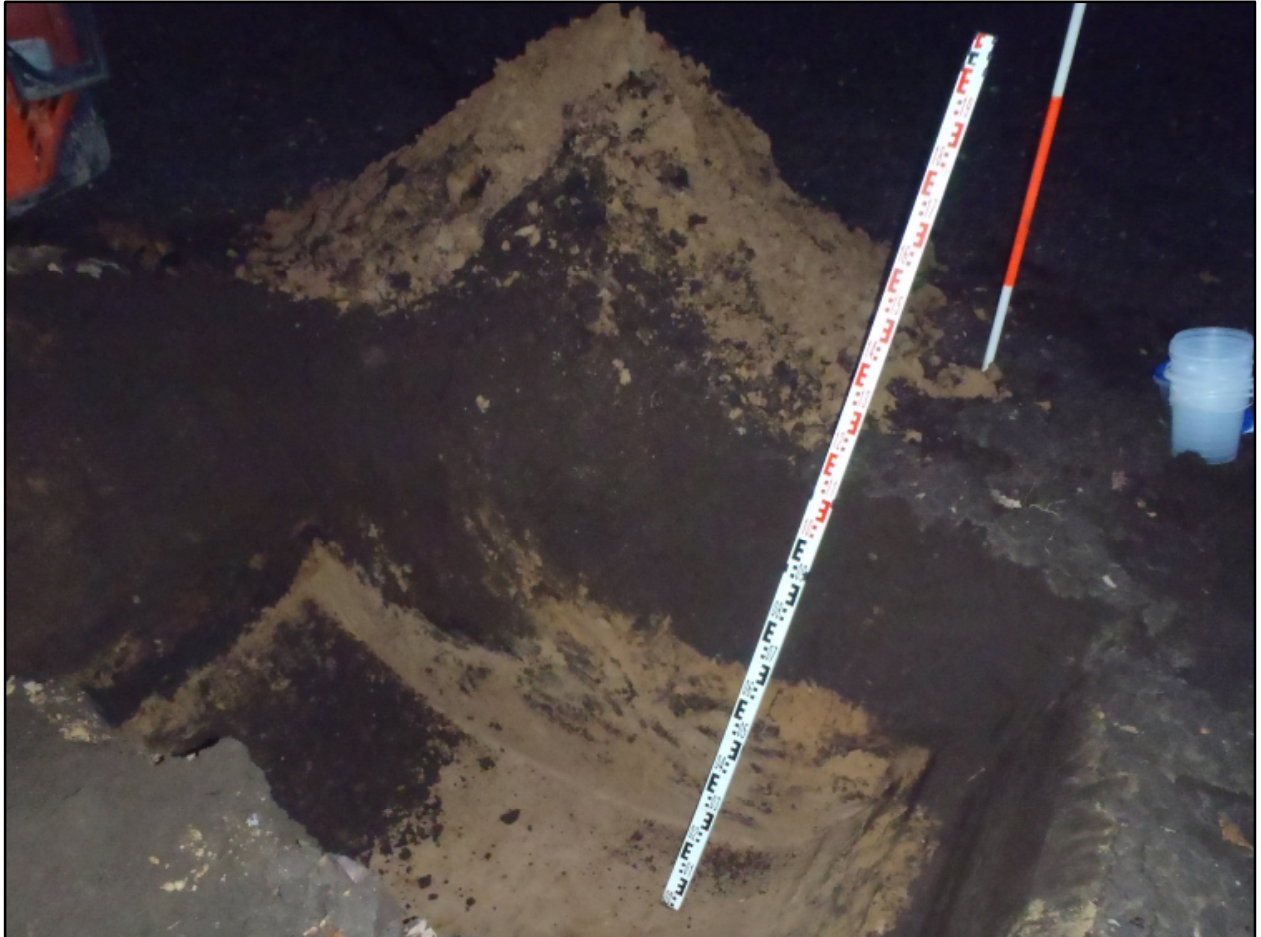
Abb. 5: Bodenschichtung in Schurf S 2

Schurf S 2:

0,0 – 0,5 m: Mutterboden ohne sichtbare anthropogene Beimengungen

0,5 – 1,3 m: sandiger Geschiebelehm ohne sichtbare anthropogene Beimengungen

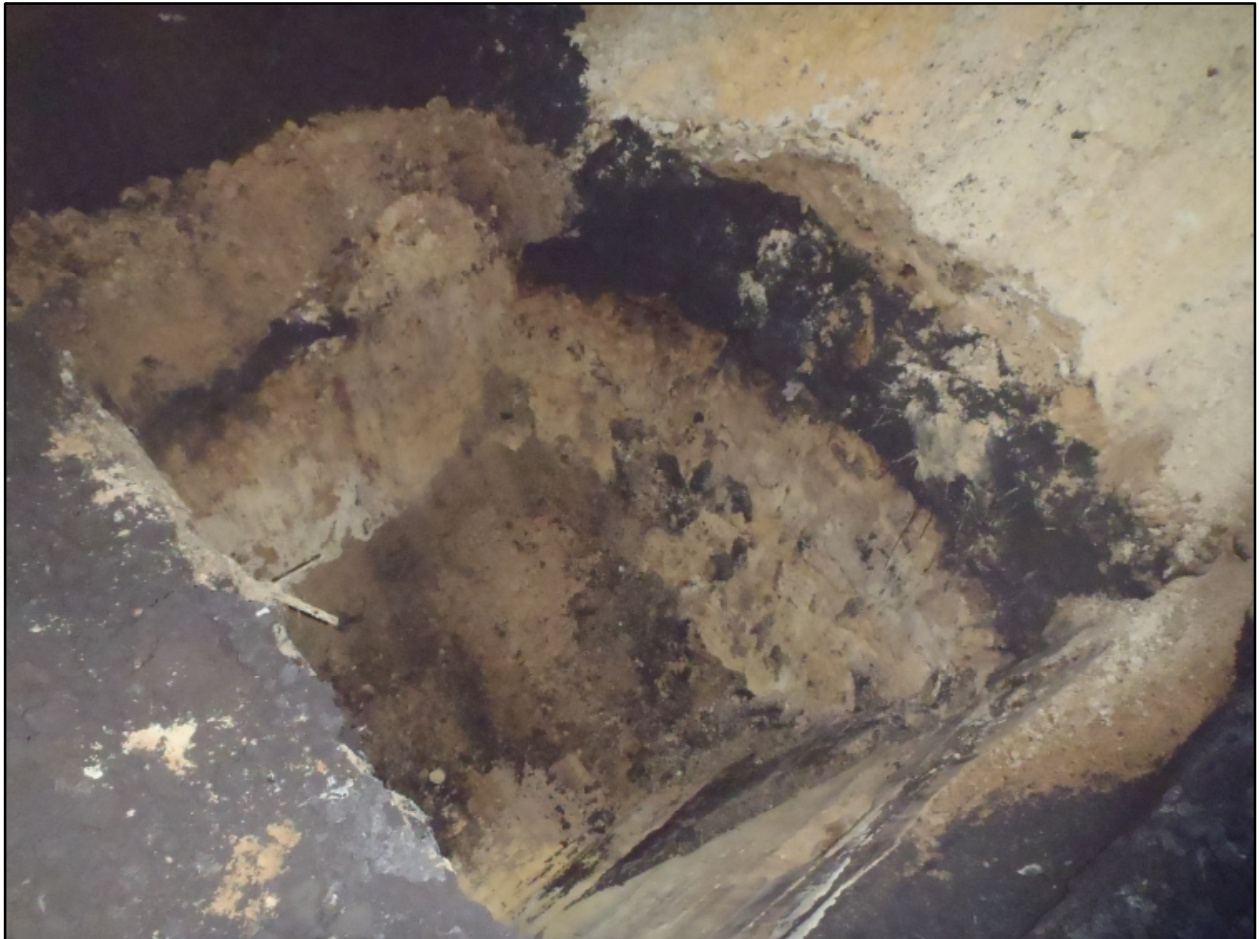
Abb. 6: Bodenschichtung in Schurf S 3

Schurf S 3:

0,0 – 0,3 m: Mutterboden ohne sichtbare anthropogene Beimengungen

0,3 – 1,6 m: Mittelsand, feinsandig, einzelne Steine, ohne sichtbare anthropogenen Beimengungen

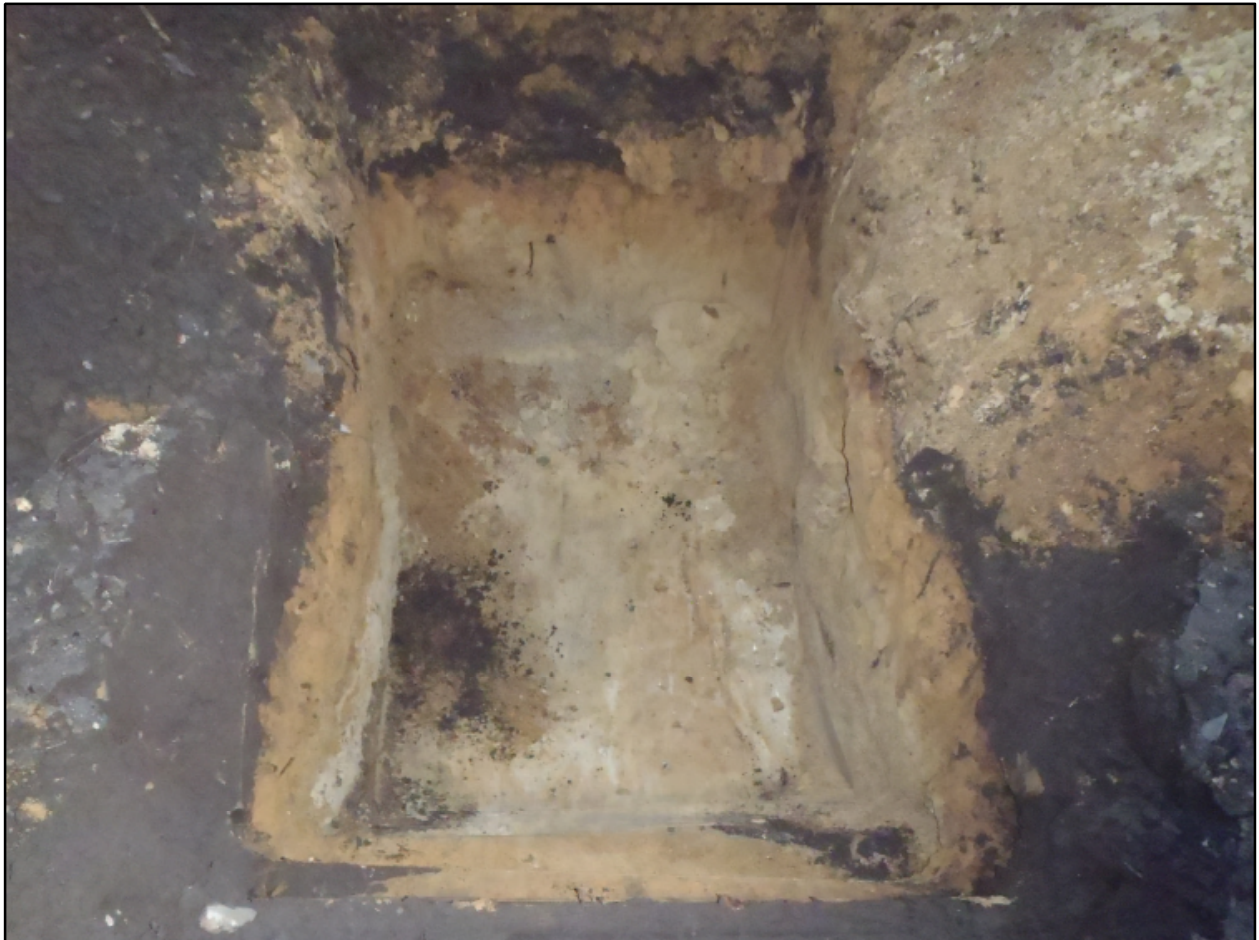
Abb. 7: Bodenschichtung in Schurf S 4

Schurf S 4:

0,0 – 0,3 m: Mutterboden ohne sichtbare anthropogene Beimengungen

0,3 – 0,8 m: Mittelsand, feinsandig, grobsandig ohne sichtbare anthropogene Beimengungen

0,8 – 1,5 m: Mittelsand, feinsandig ohne sichtbare anthropogenen Beimengungen

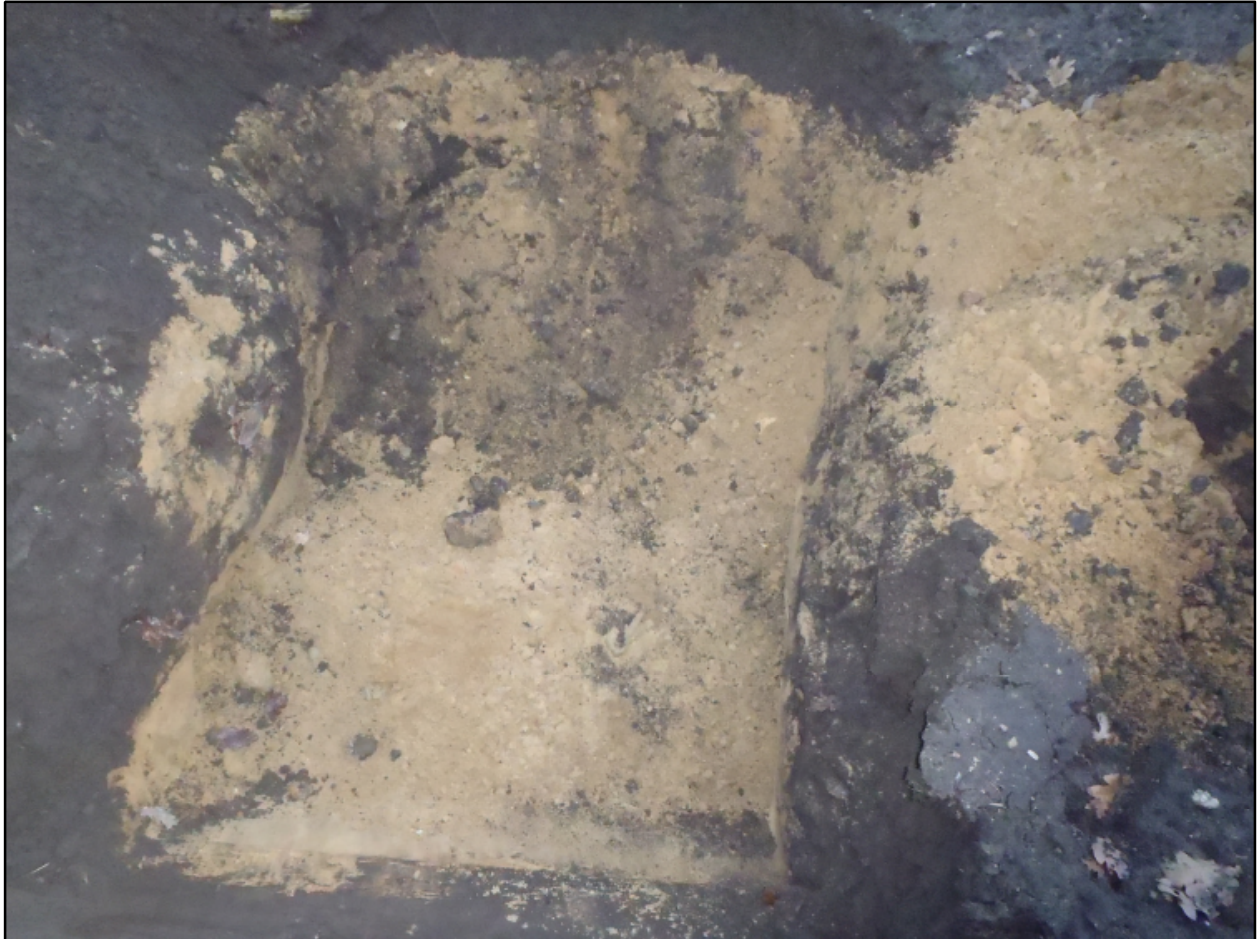
Abb. 8: Bodenschichtung in Schurf S 5

Schurf S 5:

0,0 – 0,45 m: Mutterboden ohne sichtbare anthropogene Anteile

0,45 – 0,9 m: Mittelsand, feinsandig ohne sichtbare anthropogene Beimengungen

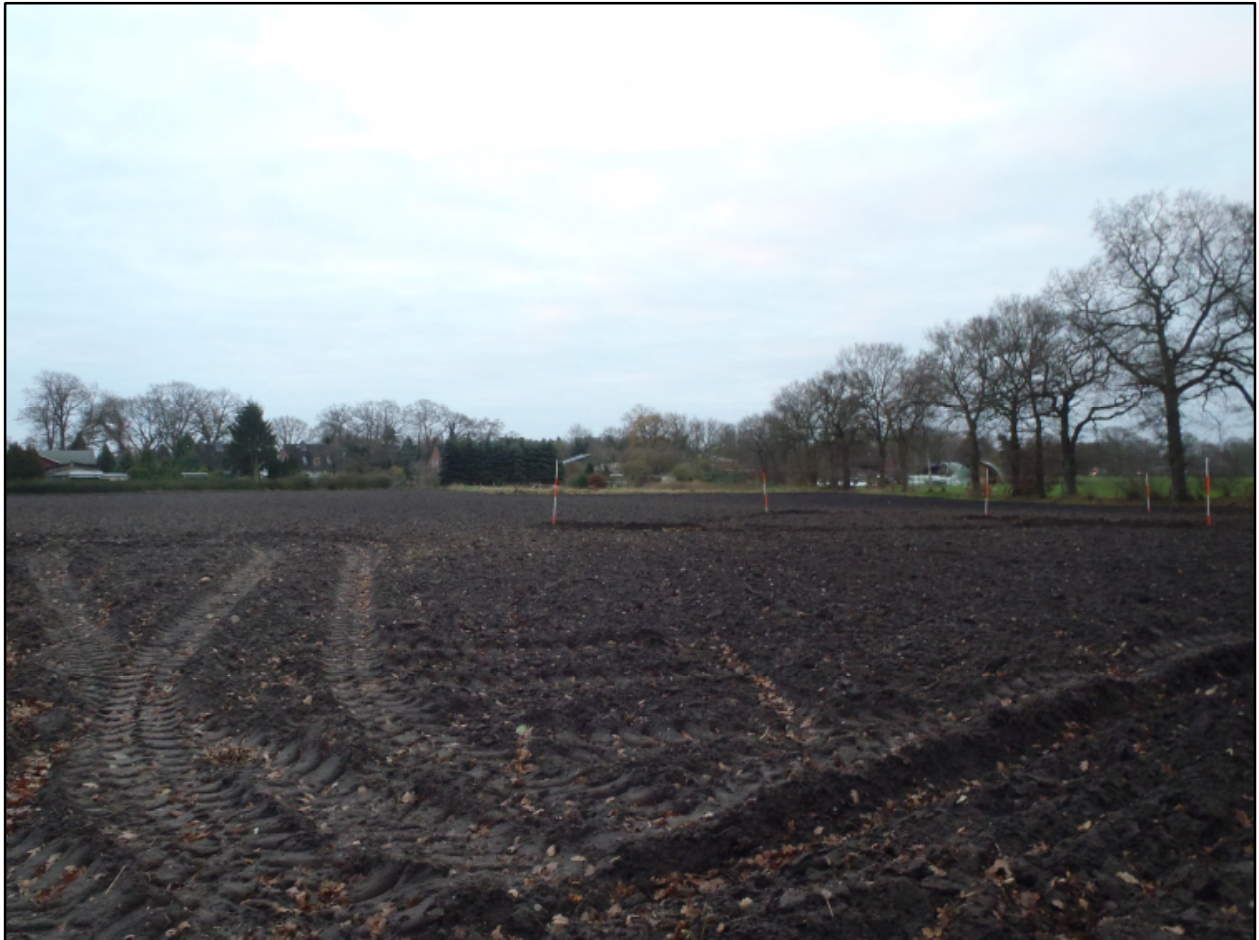
Abb. 9: Lage der Schurfe, Blickrichtung Süd
